CATÁLOGO DE PRODUTOS

TerraVitta

O sucesso da sua obra começa com a melhor matéria-prima

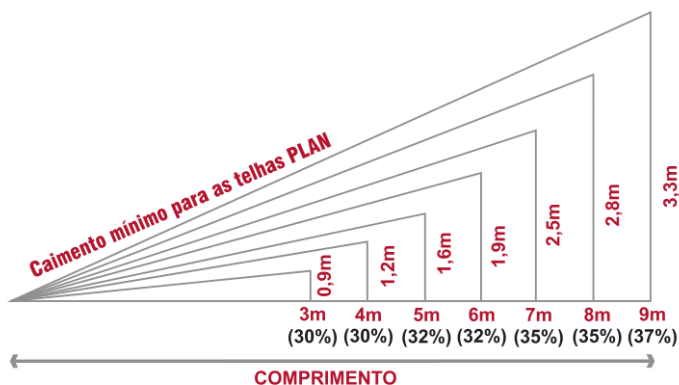
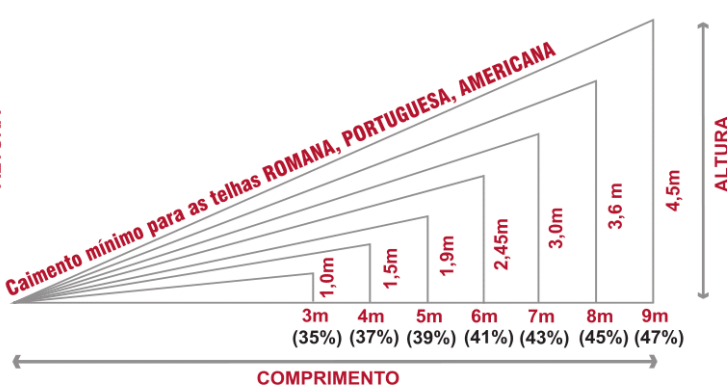
ESPECIFICAÇÕES

Características	Plan	Romana	Portuguesa	Americana
Quantidade por m ²	26	16	16	12
*Peso em Kg	2,2	2,7	2,7	3,2
Absorção máx. de água	16%	16%	16%	16%

*Peso aproximado da telha seca.
